# **Piano per l'eliminazione delle barriere architettoniche (P.E.B.A.)**

*Archivio di Stato di Novara*

*0.2 - Analisi*

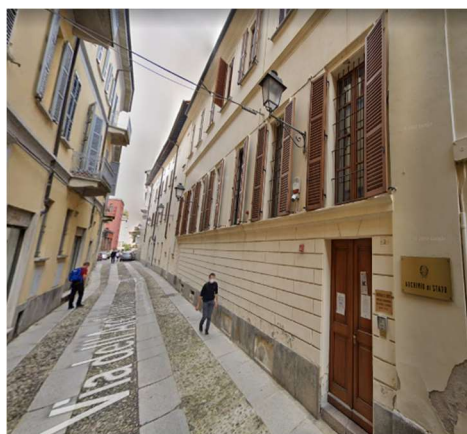
**Foto**

Denominazione	PALAZZINA	Zona	Centro Storico di Novara
Via/Piazza	Via Dell'Archivio 2	Proprietà	Ministero della Cultura
Funzione	Sale studio/consultazione/uffici	Vincoli	Soprintendenza BBAA

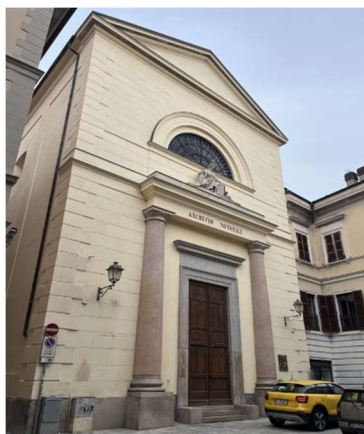
**Foto**

Denominazione	Ex Chiesa della Maddalena	Zona	Centro Storico di Novara
Via/Piazza	Via Dell'Archivio 2	Proprietà	Ministero della Cultura
Funzione	Archivio - Esposizioni	Vincoli	Soprintendenza BBAA
